## **Wykrywanie defektów w zimnokurczach muf do kabli FEP średnich napięć**

**Streszczenie.** Artykuł zawiera wyniki badań zimnokurczy do muf kablowych średnich napięć do kabli z izolacją fluoropolimerową. Zastosowane metody to badania elektryczne (pomiar WNZ oraz próba napięciowa) oraz analiza zdjęć rentgenowskich.

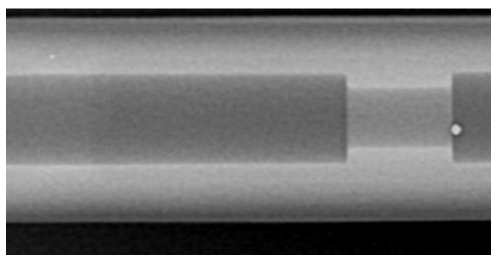
Pierwszym badaniem był pomiar wyładowań niezupełnych, który był traktowany jako badanie informacyjne oraz wykrywające jedynie ewidentne błędy produkcyjne, takie jak: pęknięcia czy wtrącenia gazowe w izolacji zimnokurcza. Drugim badaniem elektrycznym było badanie wytrzymałości zimnokurcza. Po wykonaniu pomiaru zapłonu WNZ, napięcie zostało zwiększane do  $4 \cdot U_0$  na czas 15 minut. Na początku i na końcu badania wykonywano ponowny pomiar WNZ przy napięciu  $4 \cdot U_0$ . Miało to za zadanie porównanie czy wyładowania rozwijały się w czasie. Brak przebiccia po upływie 15 min skutkowało dopuszczeniem zimnokurcza do dalszych badań. Dodatkowo wykonywano dwa zdjęcia rentgenowskie z przesunięciem, co pozwalało na określenie dokładniejszej lokalizacji ewentualnych defektów zimnokurcza. Analiza zdjęć pozwoliła na określenie takich wad jak: wtrącenia metaliczne w materiale, wtrąciny gazowe lub ubytki materiału, brak adhezji pomiędzy warstwami zimnokurcza, nadłania materiału w wewnętrznej części zimnokurcza. Przykładowe zdjęcia z defektami przedstawiono na rysunku 2.

Rys.2. Zdjęcie rentgenowskie mufy z widocznym defektem
