Lech SUBOCZ<sup>1</sup>  
Szymon BANASZAK<sup>1</sup>

## TERENOWE BADANIA TRAKCYJNYCH IZOLATORÓW KOMPOZYTOWYCH

*Artykuł opisuje terenowe stacje badania izolatorów kompozytowych zlokalizowane w terenie nadmorskim. Izolatory kompozytowe umieszczone na tych stanowiskach narażone są na oddziaływanie naturalnych czynników starzeniowych, takich jak ultrafiolet, słone mgły i mżawki oraz poddane działaniu wysokich naprężeń elektrycznych. Okresowo dokonuje się pomiaru prądów upływu*

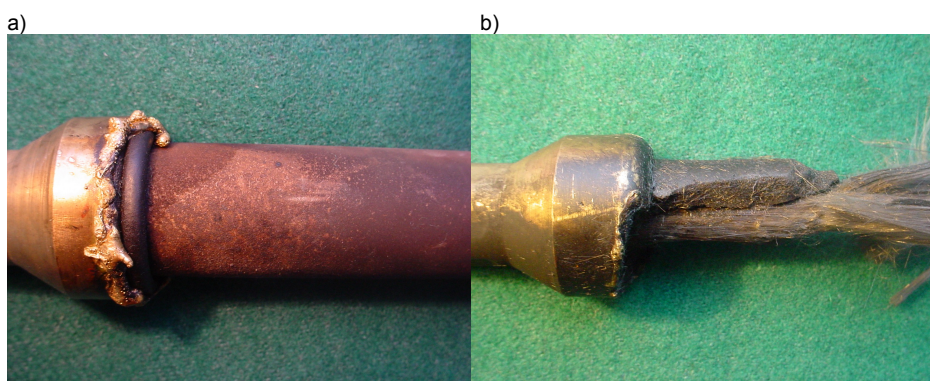
Izolatory umieszczone na stanowisku w Dźwirzynie uległy uszkodzeniu wskutek dużego prądu upływu. Był on spowodowany intensywnymi opadami mokrego śniegu na zabrudzoną wcześniej powierzchnię izolatora. Powstały prąd upływu spowodował całkowite zniszczenie osłony i uszkodzenie izolatora (rys. 4). Uszkodzone izolatory pracowały przy napięciu elektrycznym 0,36 kV/cm.

Rys. 4. Uszkodzone izolatory: a) wytopione okucie i materiał osłonowy zmatowiony na całej powierzchni, b) izolator zniszczony, osłona wypalona.

Starzenie izolatorów kompozytowych w warunkach terenowych to najbardziej skuteczna metoda uzyskania informacji o jej trwałości. W czasie starzenia zdarzają się niekontrolowane uszkodzenia izolatorów. Środkiem zapobiegawczym takim zjawiskom mogłoby być zebro na powierzchni osłony izolacyjnej. Z drugiej strony, wykorzystanie takiego typu izolatorów do badań starzeniowych terenowych, pozwala na uzyskanie wysokich napiężeń elektrycznych i narażeń środowiskowych na całej długości izolatora i jego zdecydowanie przyspieszone zestarzenie.

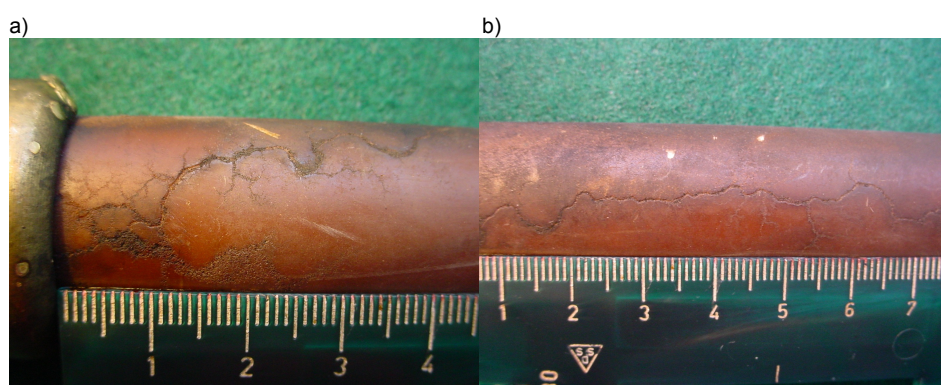
Pozostałe izolatory są wciąż starzone na stanowiskach terenowych. Po rocznej ekspozycji na czynniki starzeniowe na ich powierzchni pojawiły się drobne uszkodzenia: miejscowe zmatowienia spowodowane erozją materiału, a także zwęglone ścieżki przewodzące (rys. 5). Jednakże mimo tych uszkodzeń, izolatory nadal zachowują swoje dobre właściwości, zaś badania są kontynuowane. Dodatkowo okresowo wykonywane są pomiary prądów upływu na powierzchni izolatorów.

Rys.5. Izolatory w czasie starzenia: widoczna zmatowiona miejscowo powierzchnia i przewodzące ślady
