**Aleksandra RAKOWSKA**

Politechnika Poznańska, Instytut Elektroenergetyki

## **Wysokonapięciowe linie napowietrzne a osad lodowy na przewodach**

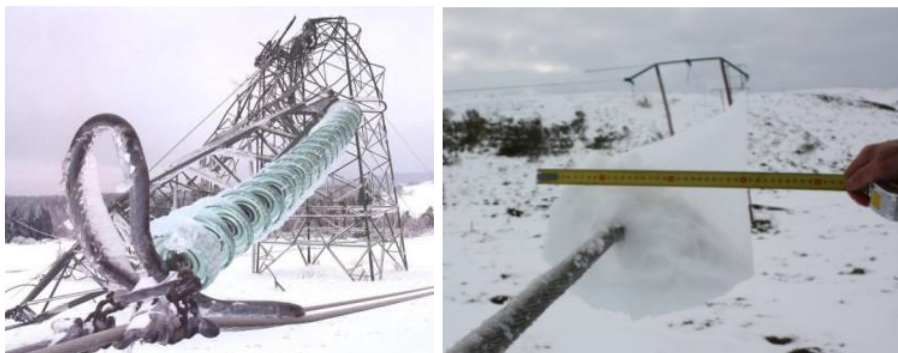
Rys.1. Słowenia 2014 – zniszczona linia 400 kV oraz Islandia 2012 – osad lodowy o wymiarach 20x30 cm [2]

W lutym 2014 w Słowenii, w okolicach Lublany, miała miejsce awaria sieci energetycznej spowodowana oblodzeniem. Część uszkodzonych linii napowietrznych znajdowało się w rejonach górzystych, na wysokości ok. 1300 m n.p.m. Oblodzenie przewodów nastąpiło na skutek napływu ciepłego powietrza, opadów deszczu i temperatury powietrza wynoszącej 0°C lub nieco poniżej. Uszkodzeniu uległo 3053 km linii, w tym zniszczonych zostało 23 tys. konstrukcji wsporczych. Całkowite straty oszacowane zostały na sumę około 55 milionów Euro.
